Saanenland: 6 Millionen Franken

Den Turbach-Bach in die Schranken gewiesen

Mit der Abnahme der Bauarbeiten übergaben die Planer den Hochwasser-sanierten Turbach-Bach der Schwellenkorporation Saanen. Er soll Erosionen verhindern.

BO, 24./25. Juni 2021

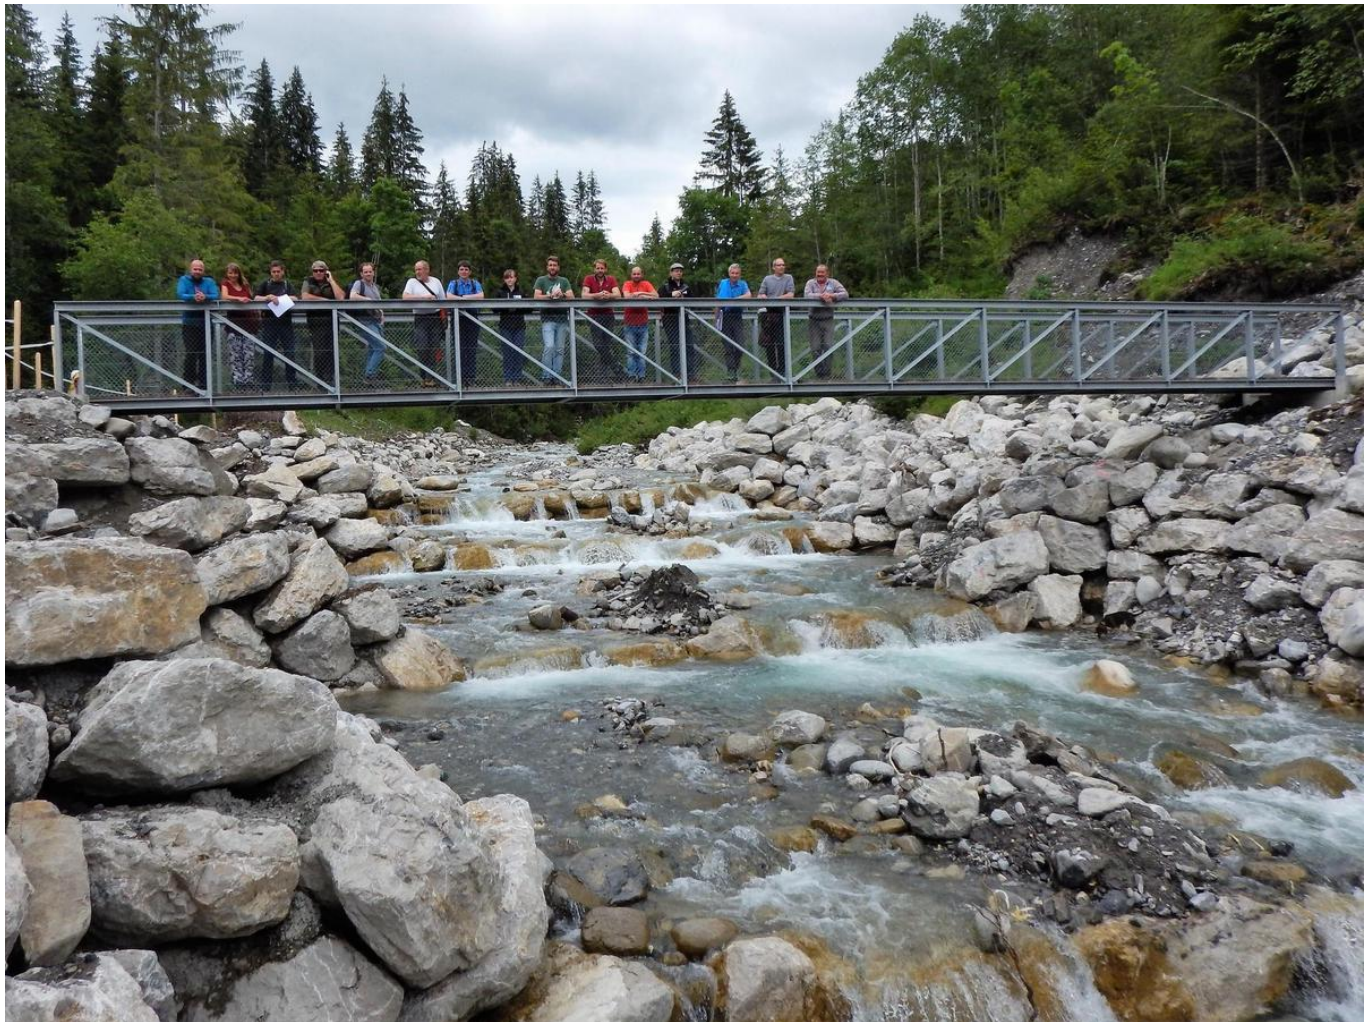
Das Grössenverhältnis der Beteiligten der Bauabnahme auf der Panzerbrücke zum instand gestellten Turbach-Bach zeigt den geleisteten Aufwand eindrücklich.

Die Sanierung der Sperren erforderte laut Brunner 860 Kubikmeter Beton und der Wasserbau weitere 1700 m³. 13'000 Tonnen Blöcke aus dem Steinbruch Greyerz wurden verbaut. Ersetzt wurde auch der Fussgängersteg Panzerbrücke. So genannt, weil sein Vorgänger von einer Panzerdivision erstellt worden war.

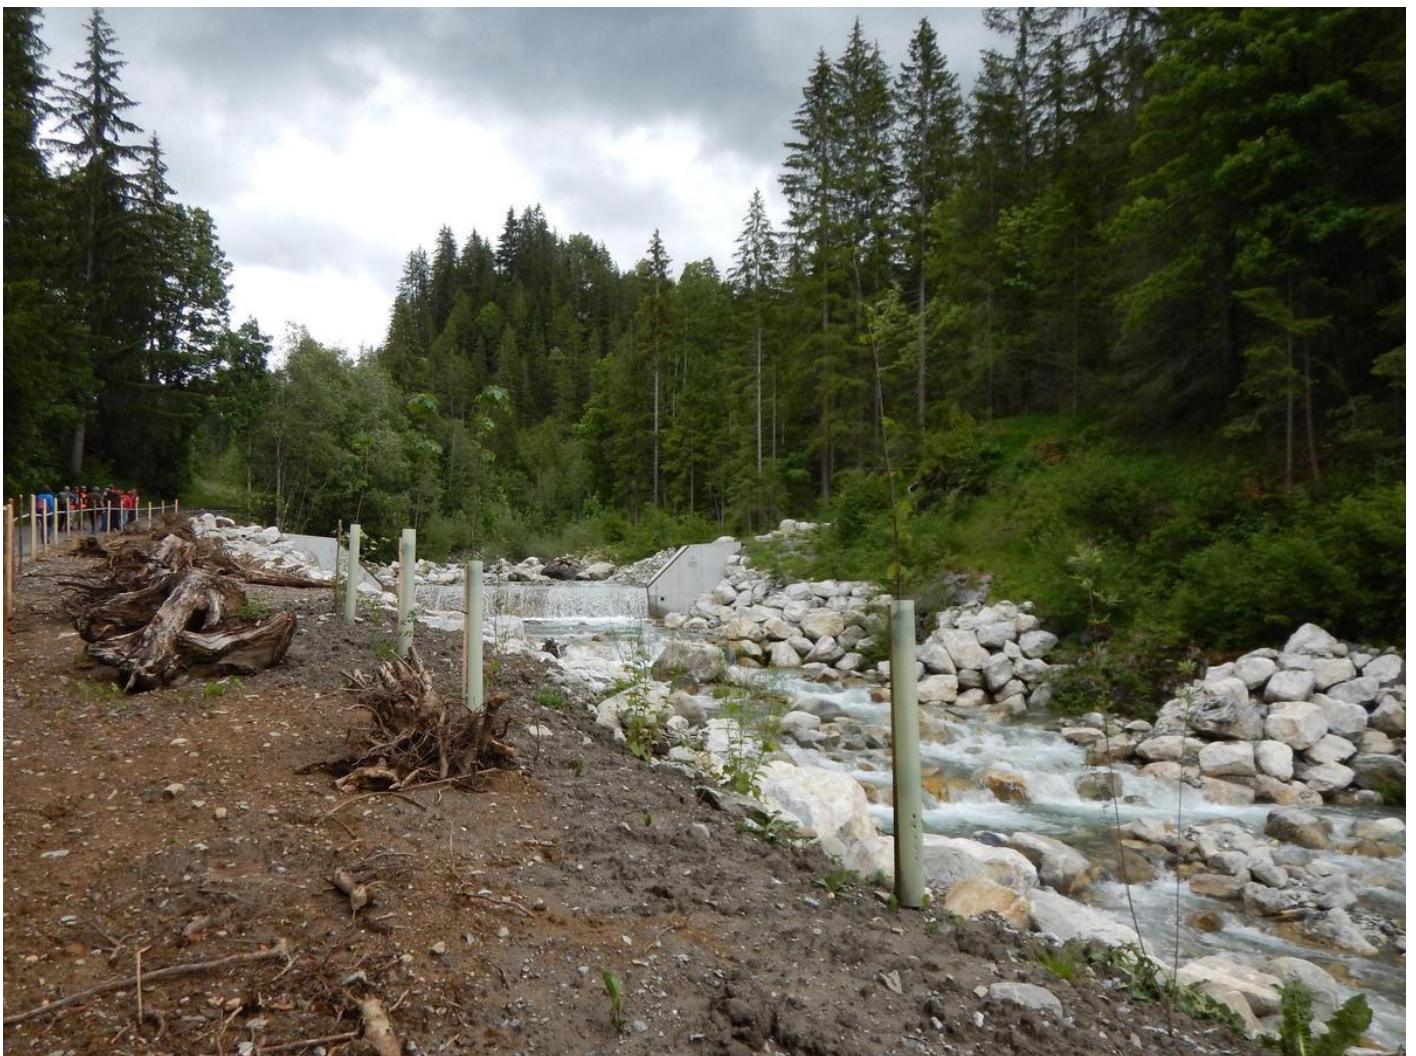
Nach der Instandstellung des Baches wird die Fläche zwischen Gewässer und Strasse mit Bäumen, Sträuchern und Gräsern bestückt. Foto: Guido Lauper

Dank «grossem Wetterglück» konnten die Hauptarbeiten bis im Dezember 2020 abgeschlossen werden. Diesen Frühling folgten Restarbeiten und die Rekultivierung der Uferbereiche. Ergänzt von Wiederaufforstungen und Umgebungsarbeiten im Herbst 2021. Wobei einheimische Bäume und Sträucher gepflanzt werden, denen die Verbreitung ohne menschliches Zutun eher schwerfällt.
